OPERA IPOGEEA

Atti VII Convegno Nazionale di Speleologia in Cavità Artificiali
Urbino, 4 - 8 dicembre 2010
Ex Collegio Raffaello - Piazza della Repubblica

Operazioni di rilievo e analisi preliminare dello sprofondamento in località San Procopio (Barletta) del 2-3 maggio 2010

SURVEY AND PRELIMINARY ANALYSIS OF THE SINKHOLE IN LOCALITY SAN PROCOPIO (BARLETTA, APULIA), 2-3 MAY 2010.

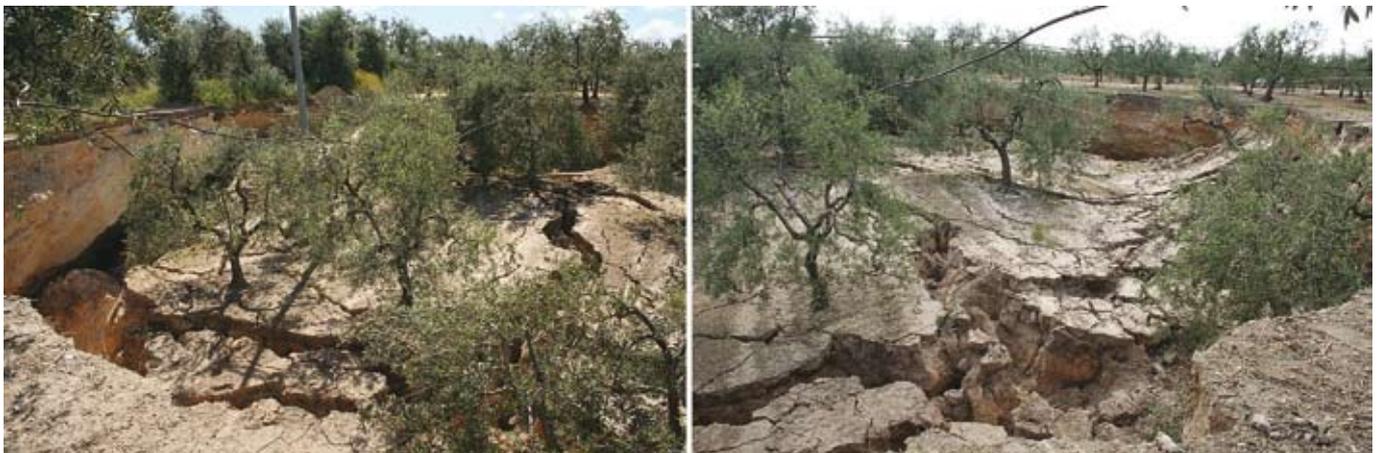
Fig. 1 - Vedute parziali del sinkhole.

Fig. 1 - Partial view of the sinkhole.

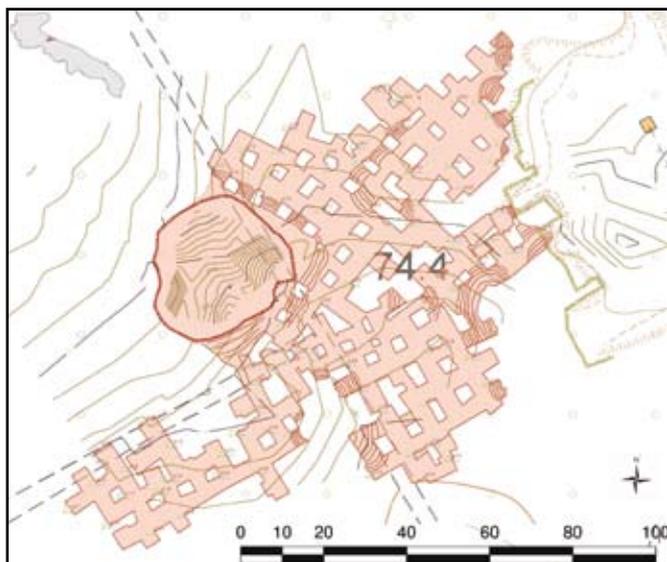
Fig. 3 - Cartografia della cava sotterranea, ottenuta dai rilievi speleologici.

Fig. 3 - Map of the underground quarry, as from the speleological surveys.

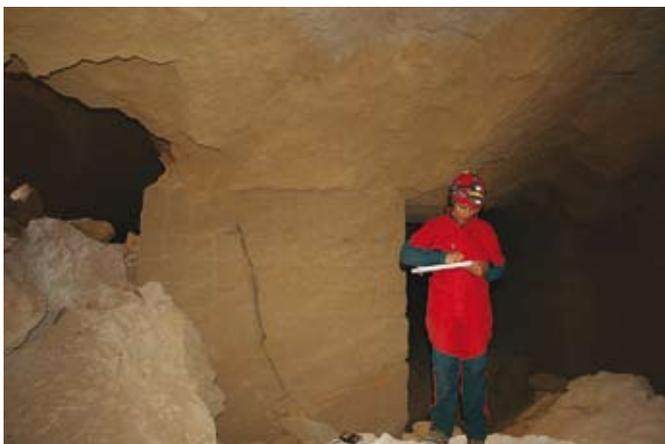
Fig. 5 - Rilievo dei sistemi di fratture e dei crolli nella cava sotterranea.

Fig. 5 - Surveying the fractures and failures in the underground quarry.

Dal punto di vista geo-meccanico si nota la presenza di fratture e diaclasi (fig. 5) orientate coerentemente con la clinostratificazione, ovvero con direzione prevalente compresa fra $50^\circ \div 60^\circ$, immersione costante verso NNW ed inclinazione variabile fra $28^\circ \div 35^\circ$; le fratture sono continue, aperte $1 \div 3$ mm, con superfici rugose e interdistanza compresa fra $0,6 \div 2$ m.

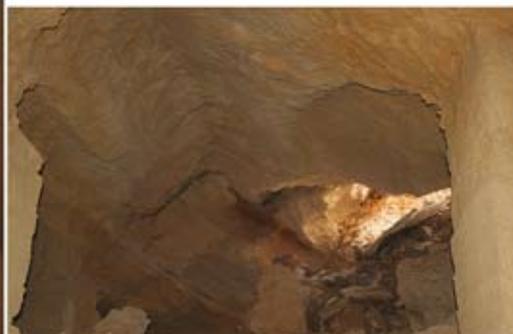
Fig. 6 - Esempi di dissesti osservati nella cava sotterranea, con presenza di fratture in volta e sui pilastri, distacchi circolari in volta, e crollo totale del tetto della cava.
 Fig. 6 - Examples of failures observed in the underground quarry, including fractures on the vault and the pillars, circular detachment from the vault, and massive breakdown of the quarry vault.

Oltre il 50% della rete caveale presenta forti situazioni di dissesto, con pilastri che mostrano chiari segni di schiacciamento e fratture di taglio, crolli dalle volte e distacchi dalle pareti (fig. 8). La presenza di cumuli di detriti e di rifiuti inerti introdotti dall'esterno mediante gli accessi individuati nella cava limitrofa e da lucernai verticali, di cui non è stato possibile rinvenire segni in superficie, complica ulteriormente le condizioni di stabilità dell'ammasso.
